RENCONTRE DÉSAMIANTEURS

Journée d'échanges
du 14 avril 2017

L'IMPORTANCE DU REPÉRAGE

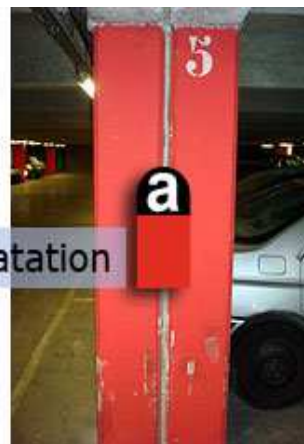
joints de dilatation

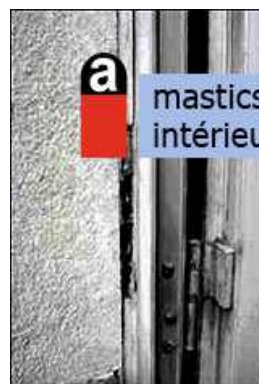
mastics extérieurs et intérieurs de portes

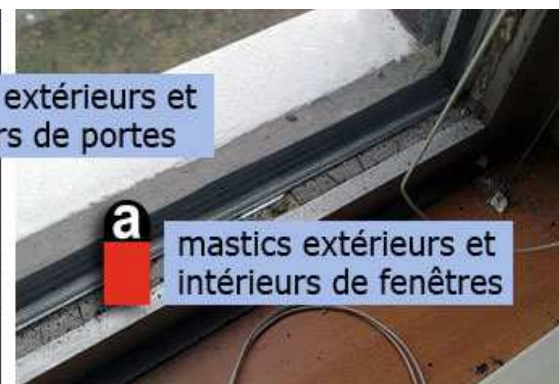
mastics extérieurs et intérieurs de fenêtres

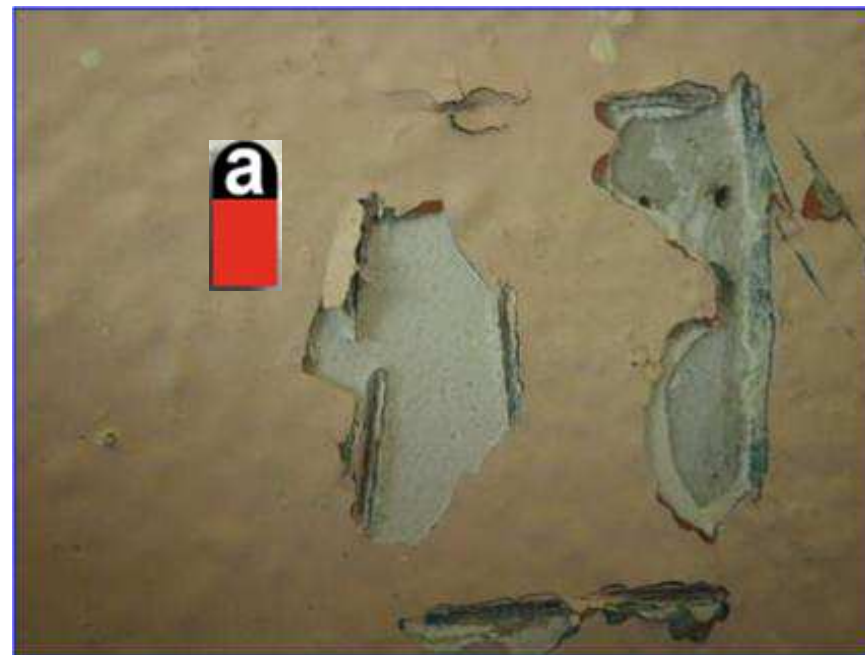
Enduit de débullage

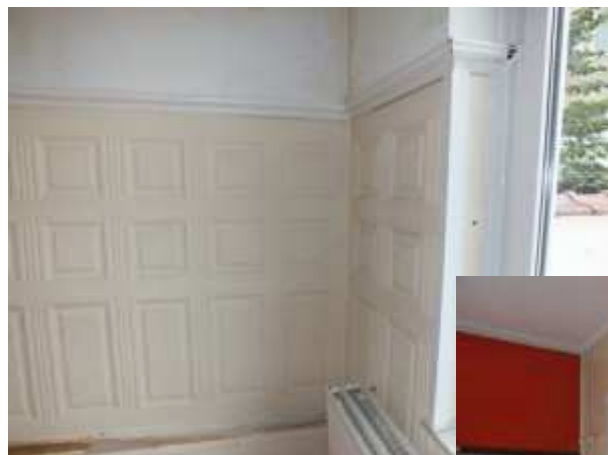
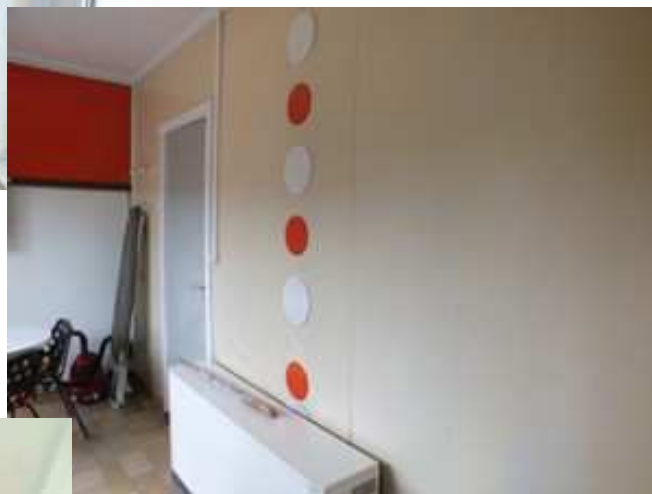
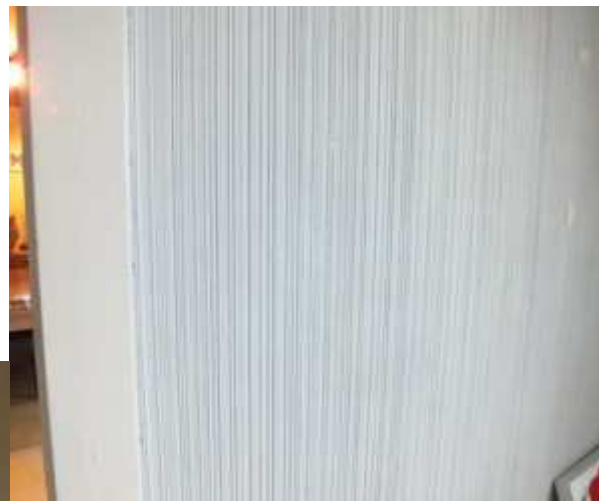
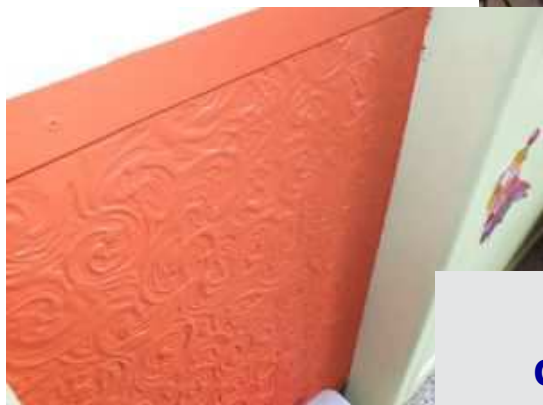
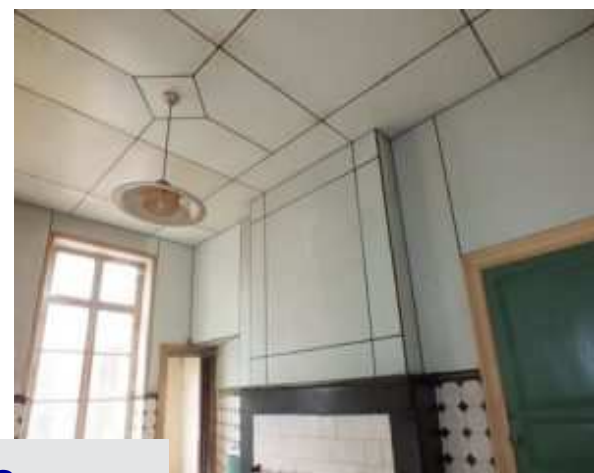
Murs et plafonds, plaques décoratives en amiante-ciment

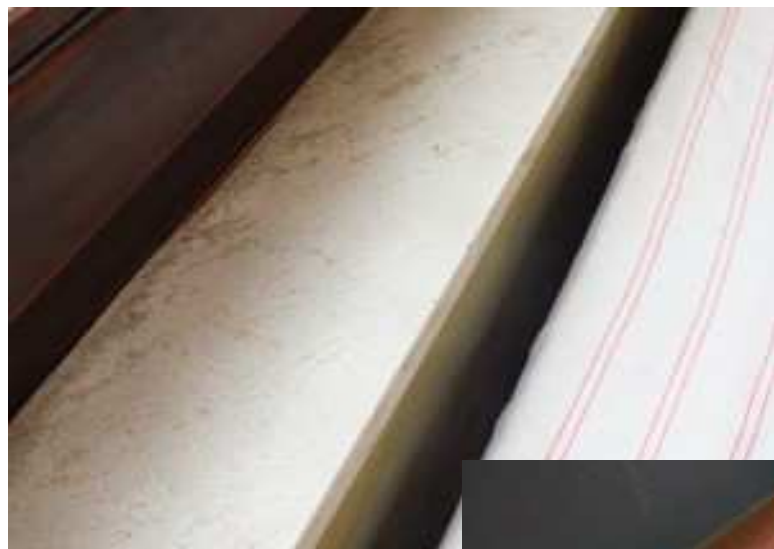
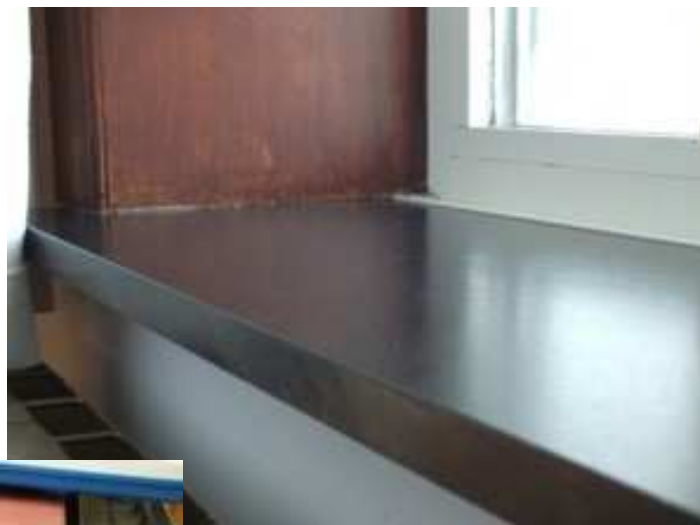
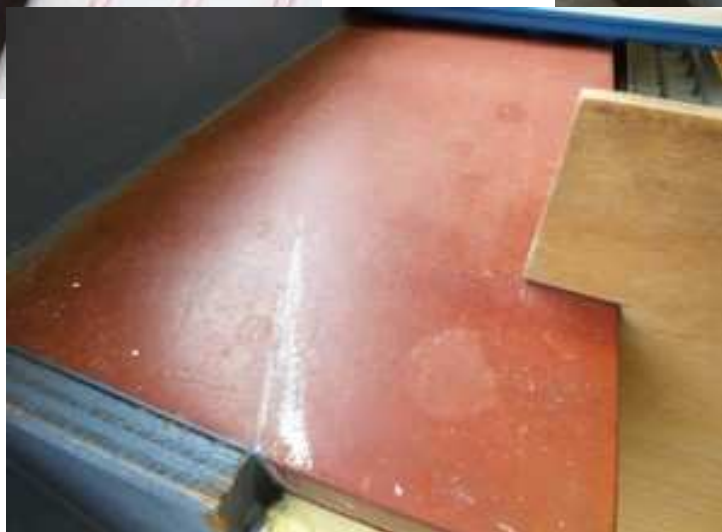
**Appuis de fenêtres,
allèges et isolant
derrière allèges**

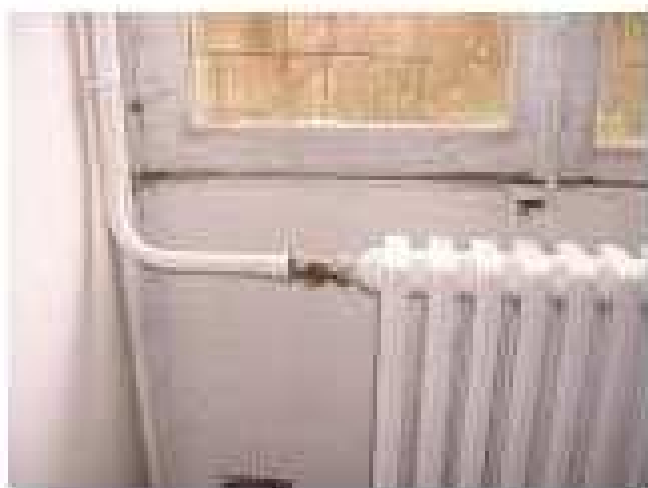
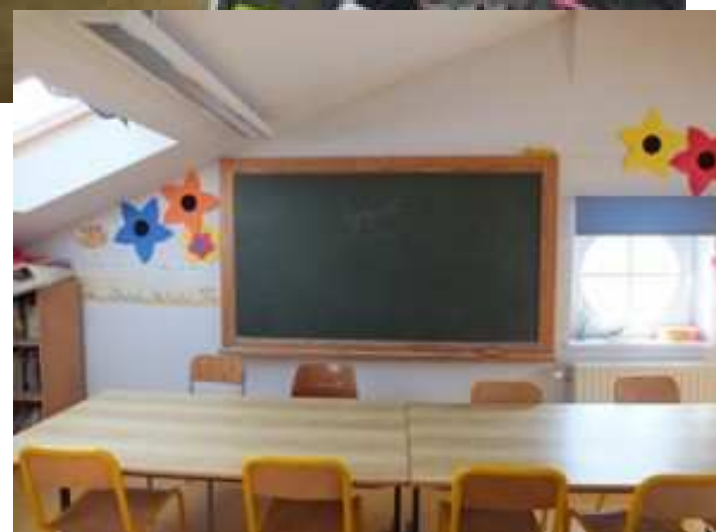
Seuil de porte et plaque derrière radiateur

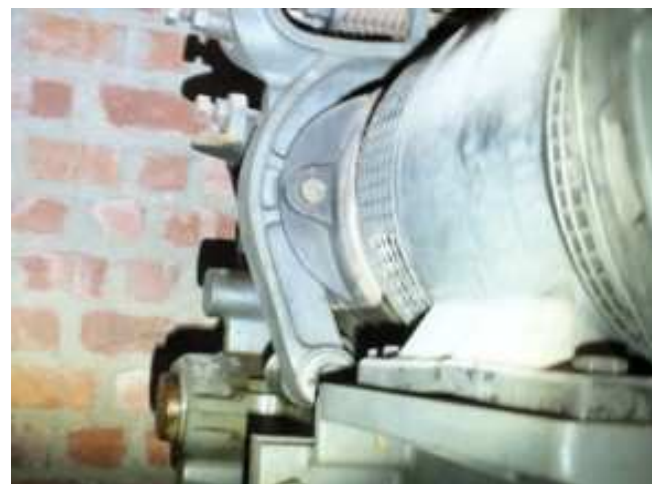
Frein d'ascenseur

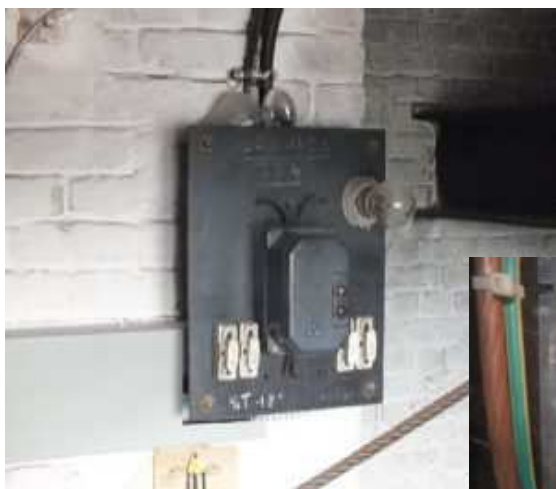
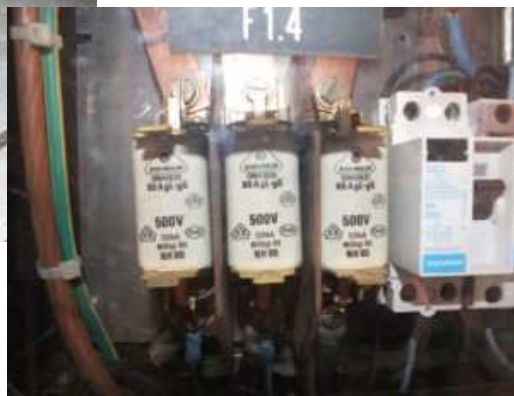
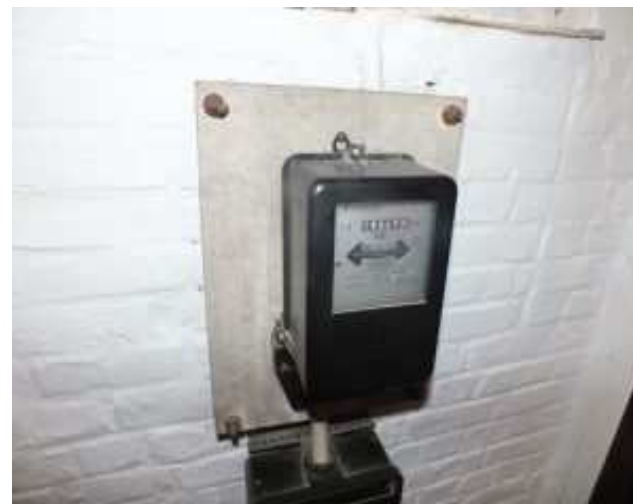
**Plaques support de
compteur et fils électriques,
fusibles en amiante**

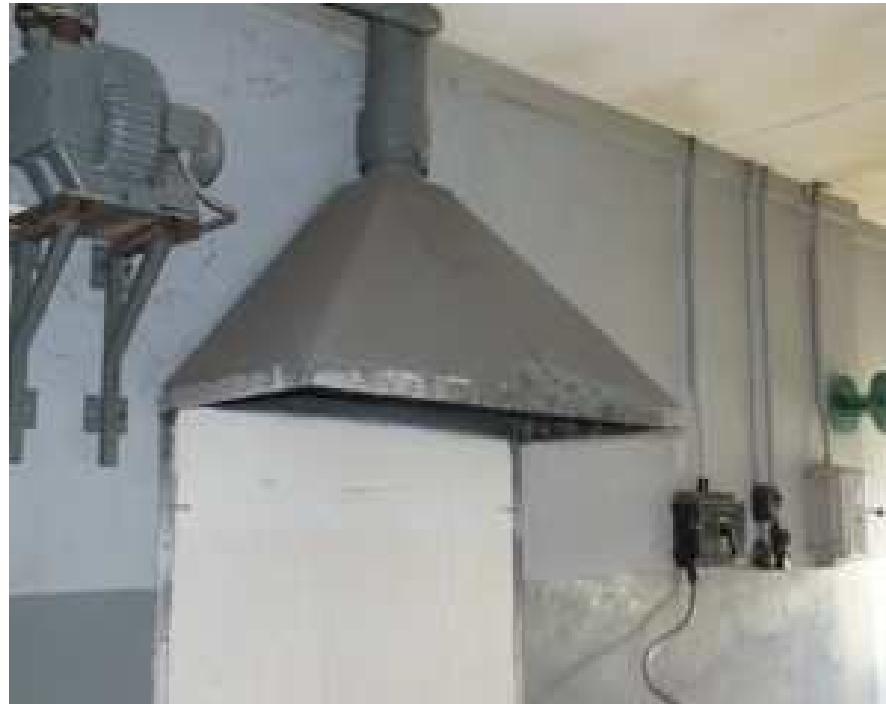
Plaque derrière la hotte industrielle

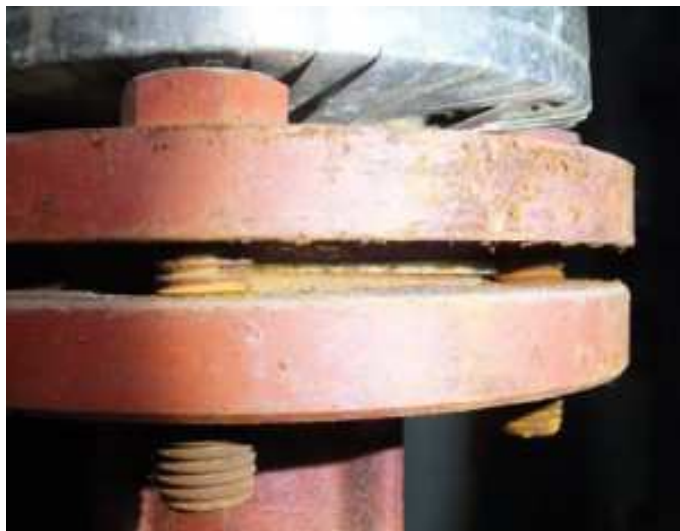
Joint de bride
